ISMERETLEN 18. SZÁZADI MAGYAR FESTŐ:
SZATHMÁRI PAKSI PÁL ARCKÉPE

RESTAURÁLÁSI DOKUMENTÁCIÓ

Leltári szám: E. 1979.128.

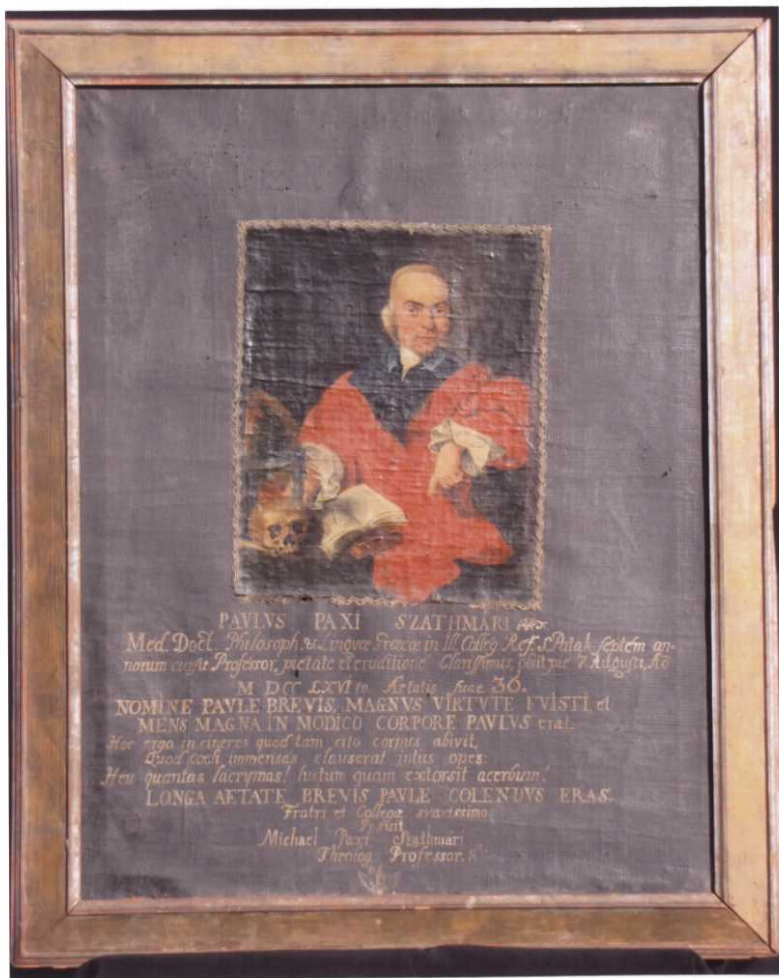
Ritkás szövésű, vékony lenvászon, áteső fényben számtalan apró lyukacsokt láthatunk, szinte átlátni rajta. A hátoldalt tanulmányozva kis lyukakat figyelhetünk meg a felragasztott kép mögött ezen a vásznon, holott a képen azokon a helyeken nincsen sérülés. Ebből arra lehet következtetni, hogy egy régi vásznat használtak fel erre a célra. Alul kis méretű kirojtozott vászonfolttal van javítva, a képoldal felől a folt jól látható, színe, faktúrája kissé eltér, szintje a lyuk alatt van.

2.
 Áteső fényben látható
 a gyenge vászon lyukacsossága.

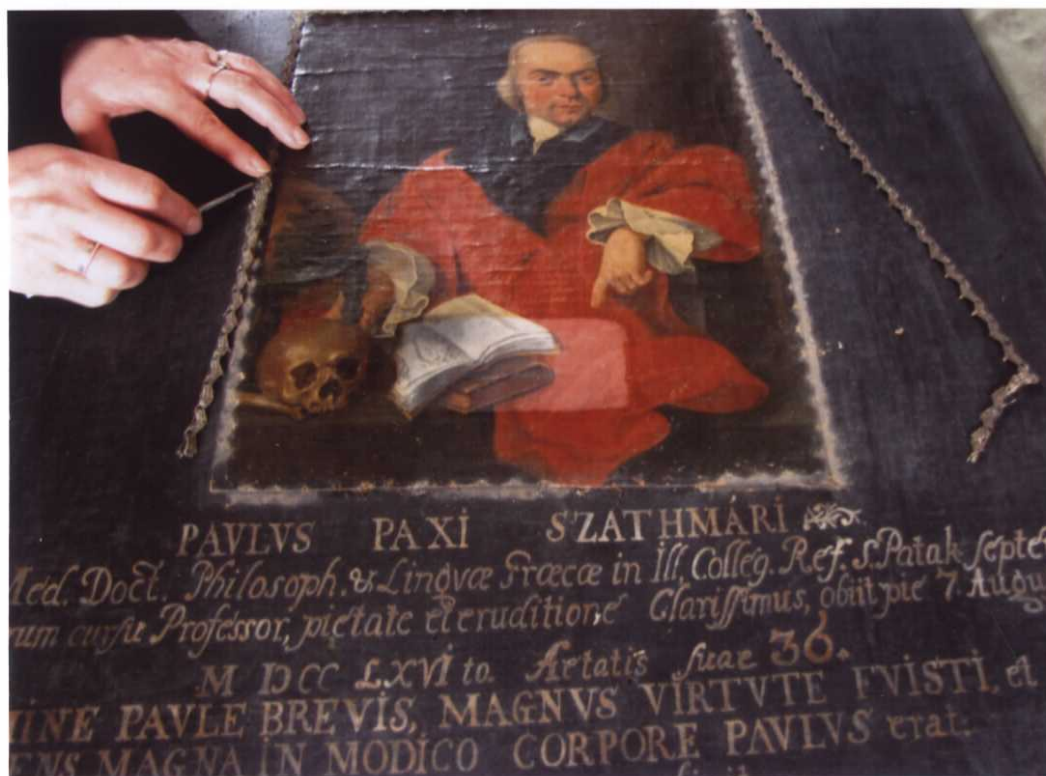
7. A horgolt ezüst csipke lebontása. A csipke rendkívül sok port gyűjtött össze.

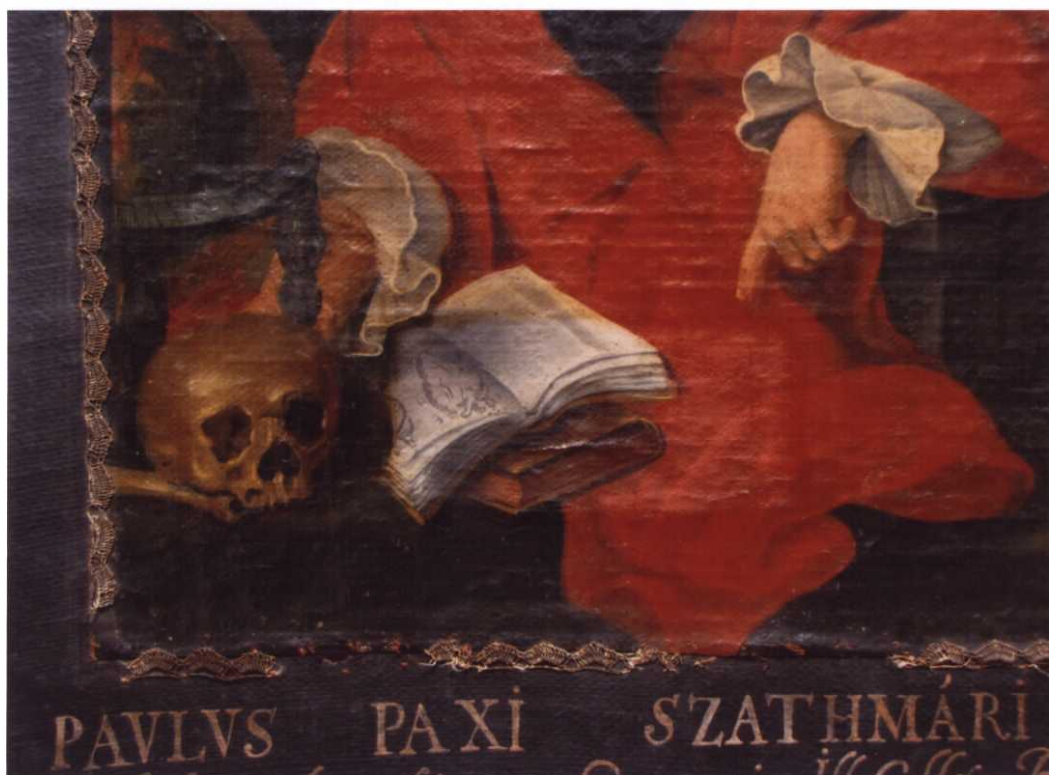
8. A kép felületén látható a tisztítópróba, melyen az elsárgult lakkot oldottuk le.

- A **portré** felületéről a régi lakkretegeket egyszerű etilalkohollal oldottam le.
- A **paszpartu-vászon** fekete felülete rendkívül érzékeny, vízben és benzinben is oldható volt. A vastag porréteget porszívóval, puha ecsetekkel távolítottam el, majd nagyon kevés nedvességgel, óvatosan tisztítottam meg.
- A rendkívül vastagon szennyezett **csipke** portalanítása finom puha ecsettel, majd mosása felületaktív detergens használatával (LOC, Amway) történt. Az áztatás után vízzel öblítettem ki a csipkét. A mosással az ezüst kissé kifényesedett, a selyemszálak jelentősen világosodtak. Szívópapírok közt szárítottam. Csipesszel és nagyítóval is elég nehéz volt eltávolítani a varráshoz használt cérnaszálakat a csipke szövetéből.
- A csipke mindkét oldalára a tisztítás után gyorsan száradó akril lakkot fújtam felületi védelem céljából, a patinaképződés lassítása érdekében.

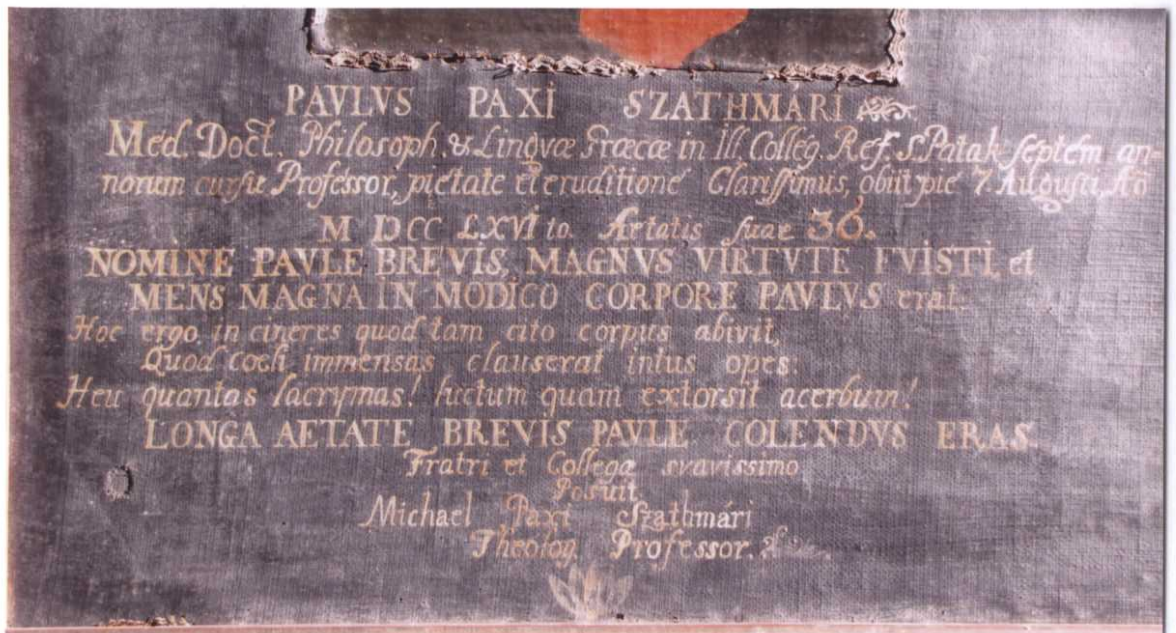
9. Átvételi állapot, a napfényben készült sűrű fotó jól mutatja a vastag porréteget, a lyukas és foltozott fekete paszpartu-vásznat és a szakadozott csipkét.

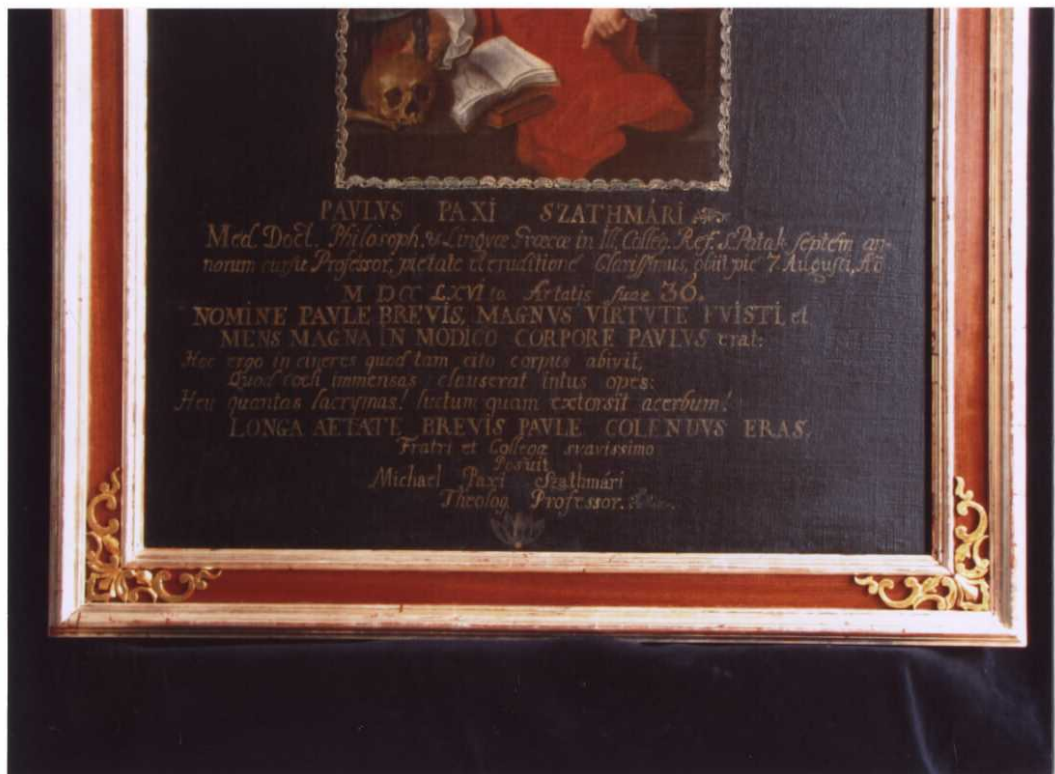
10. A kép ugyanezen része kész, bekeretezett állapotban.

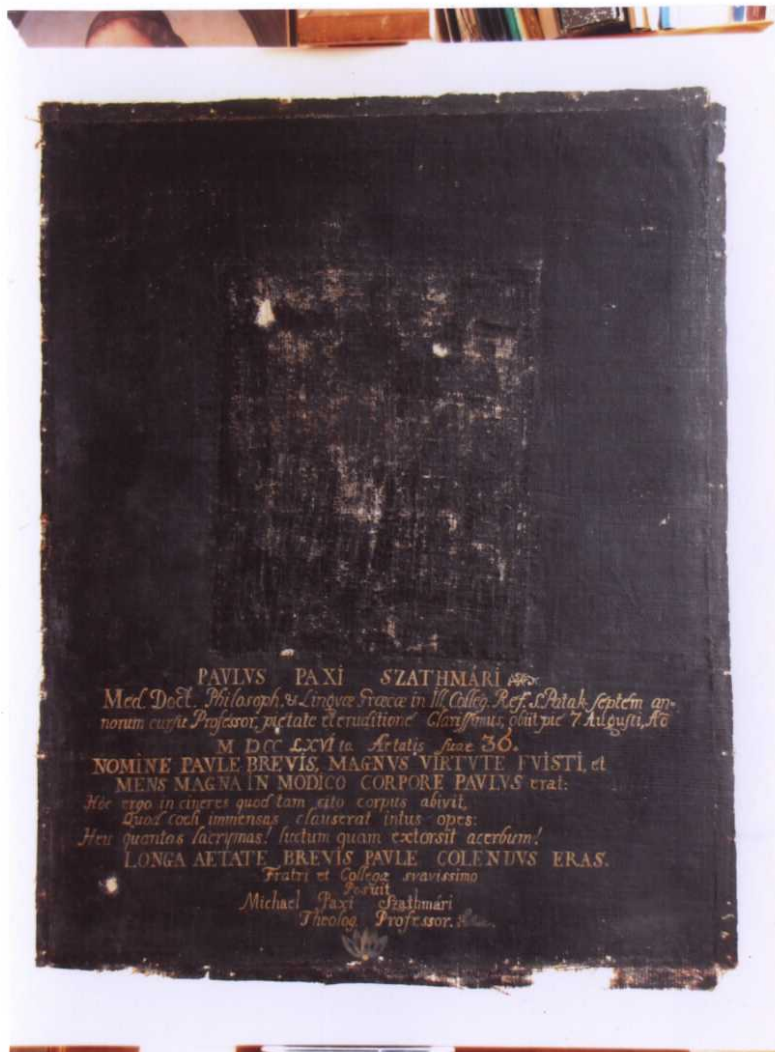
11. A paszpartu-vászon konzerválás után, új húzószél segítségével feszítőkeretre feszítve.

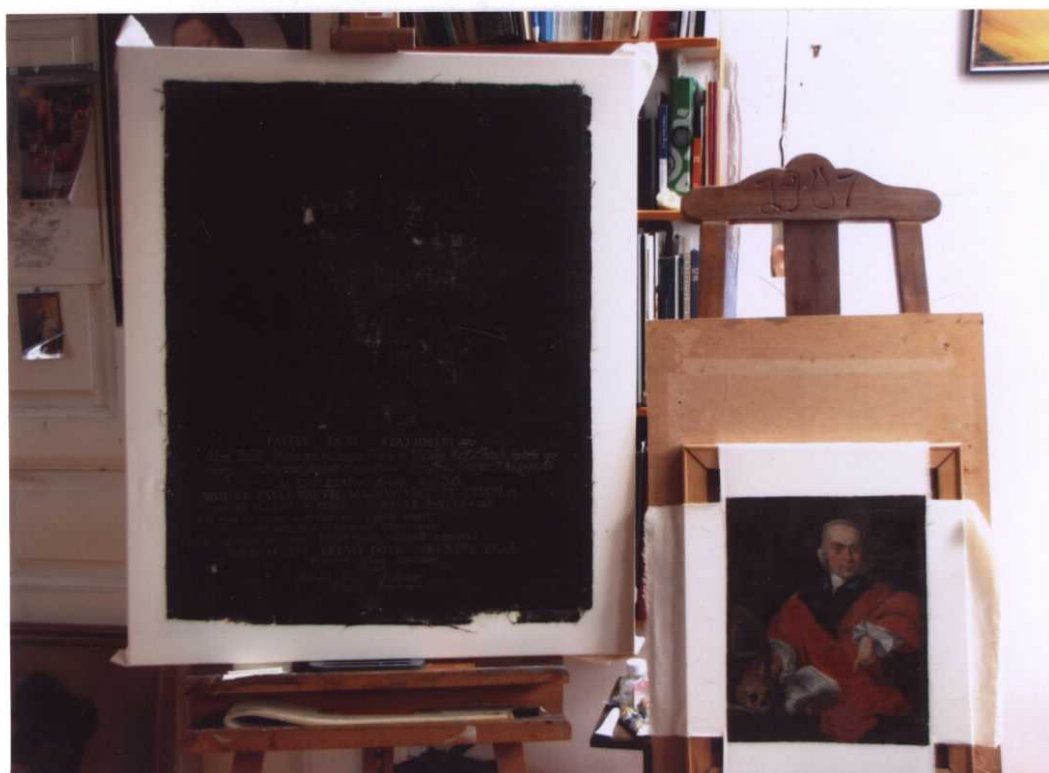
12. Az egymástól szétválasztott vásznakat külön-külön konzerváltam és feszítőkereteken nyújtottam.

- Mindkét vásznat külön – külön feszítőkeretre helyeztem és lassan, kissé megnedvesítgetve és mindig tovább ékelve nyújtottam, hogy a különböző rendellenességek csökkenjenek.
- A vászonhiányok kiegészítéséhez az eredeti vászon vastagságához, szövéséhez hasonló vásznat használtam fel, a foltokat beszabás után PalmaFa ragasztóval élbe ragasztva.
- A **fekete paszpartu-vászon dublázására** volt szükség, amelyet BEVA 371 ragasztóval sűrű szövésű, erős és vékony vászonra, kézi vasalással készítettem. (A felhasznált vászon ú.n. angin)
- Új vakkeret készíttetése
- Újrafeszítés az új vakkeretre
- A portré újragasztása a dublázott fekete vászonra, az eredetinek megfelelő helyre (BEVA 371), kézi vasalással.

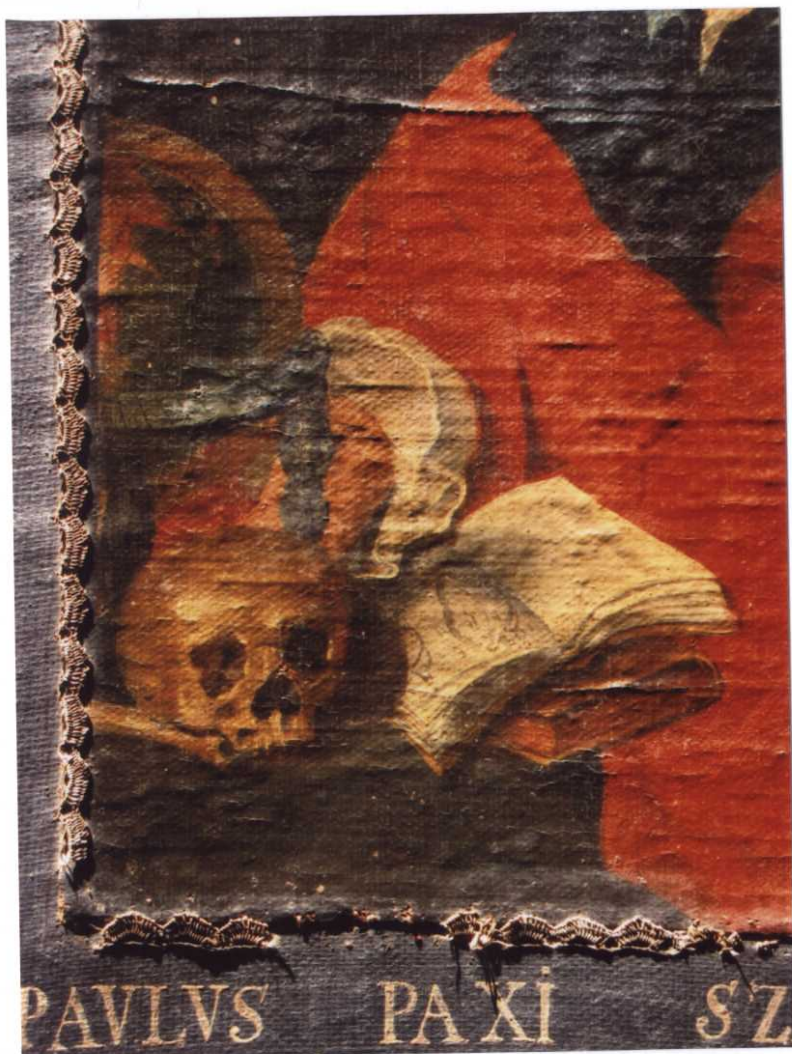
A portré vászna nem egyenletes szövésű, benne kiálló, erős szálak vannak, ezek határozzák meg a vászon viselkedését és küllemét. Úgy tűnik, hogy **hibás a szövés**, ezért magasodik ki a síkból néhány szál. A konzerválás során ezek a torzulások, hibák csökkentek, de nem tűntethetők el teljesen, mivel az anyag sajátosságai okozzák.

13.
Átvételi állapot részlete,
súrló fotó

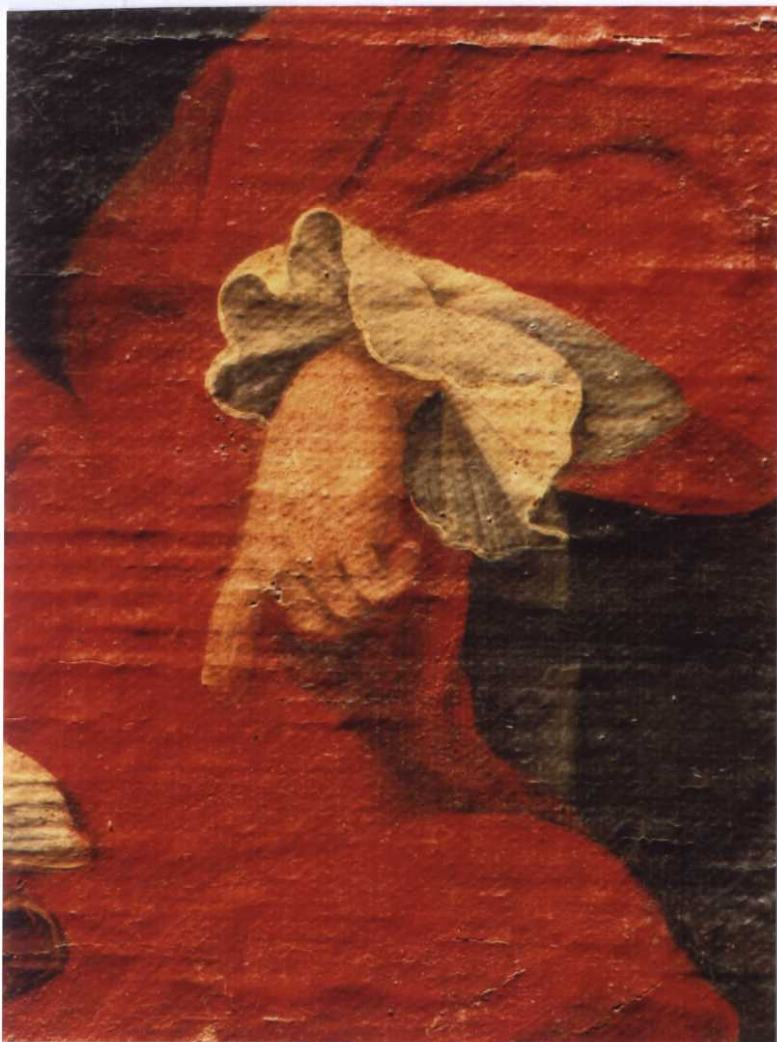
15.
Átvételi állapot részlete,
súrló fotó

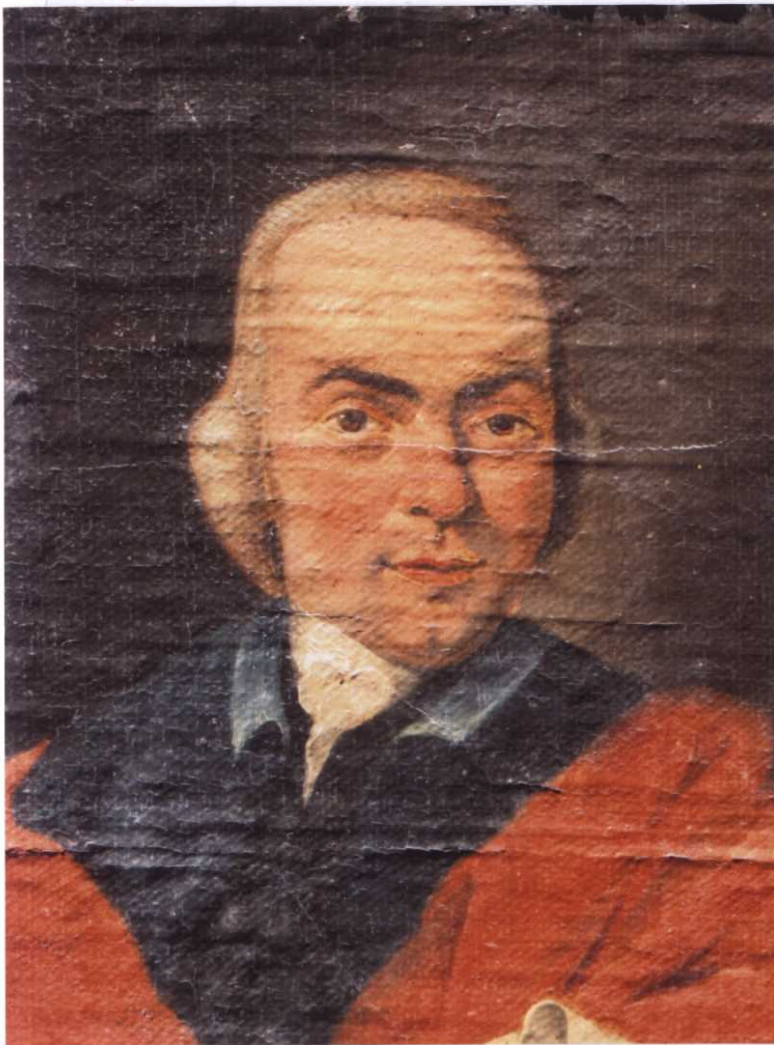
17.
Átvételi állapot részlete,
súrló fotó

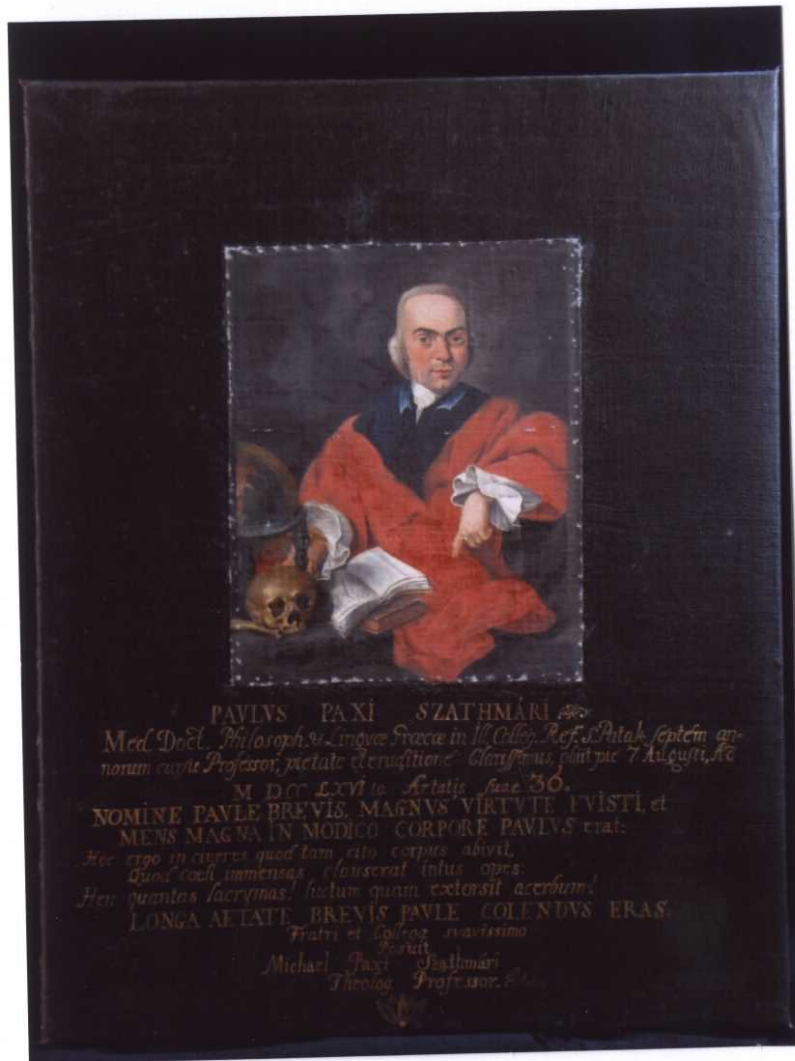
19. A dublított, tömített és már lelakkozott paszpartu-vászonra felragasztott portré, tömítve.

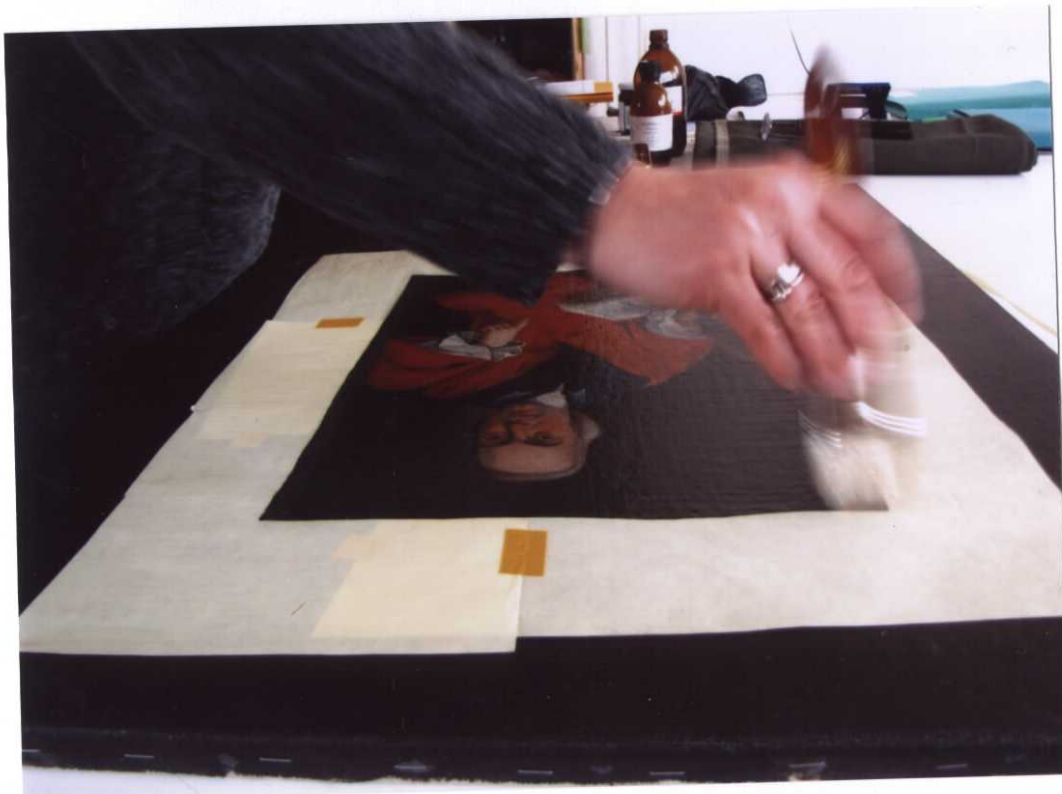
20. A portré lakkozása fényes dammárlakkal, gondosan kitakarva a környező matt lakkal bevont felületeket.

- Retusálás a tömések felületére akvarellel, a feketére akrillal.
- Dammárlakk bevonatok: Először a fekete vászonra került fel a **matt lakk**, azután a portréra a **fényes** felületű dammárlakk a környezet kitakarásával kerülhetett fel.

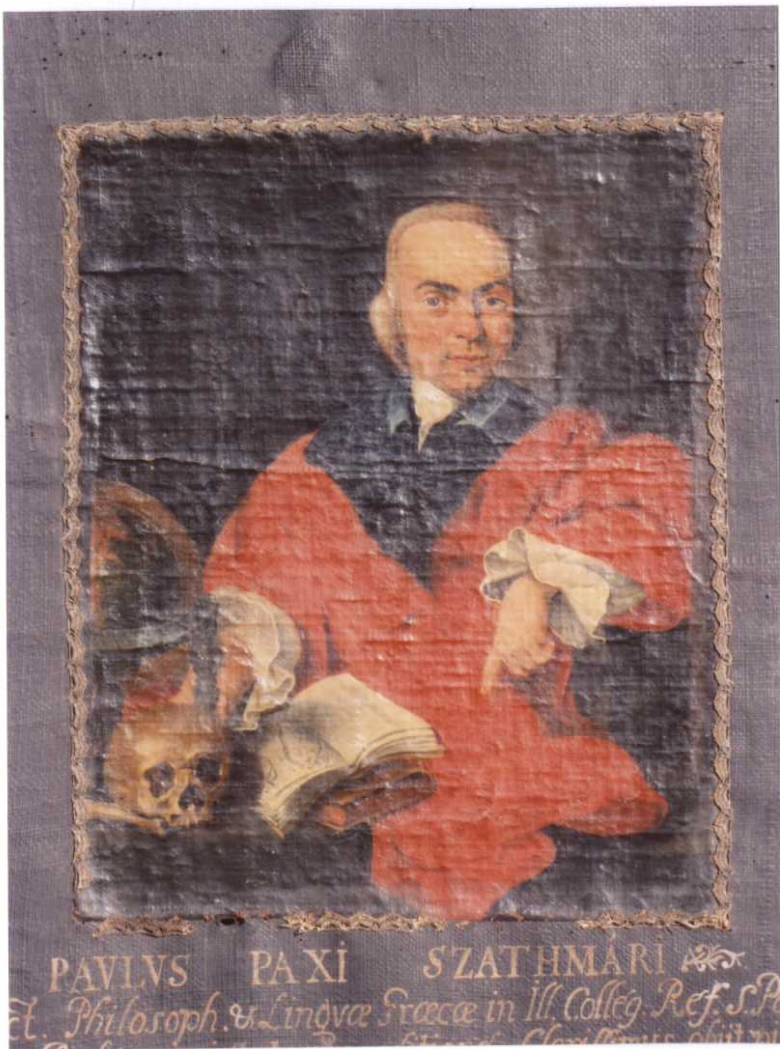
A képet felragasztották a sötét háttérül szolgáló olajfestékkel festett, alapozott vászonra. A ragasztás előtt és után a kép valószínűleg nem kapott puhítást és/vagy préselést. A portrét hordozó vászon hullámos, a vékony paszpartu-vászon nem tudja megfelelően feszesen tartani, mert erre a feladatra gyenge. A kép vászna sűrű szövésű. Rajta vízszintes irányú repedések láthatók, a kissé torlódó festék arra utal, hogy a képecske valamikor fel lehetett tekerve. Több helyen pergés tapasztalható, a kép alapozása kiszáradt és törékennyé vált, sürgős konzerválásra szorul. A festékhiány még nem jelentős. A festmény felszínén átfestés nem tapasztalható. A lakkréteg elsárgult és vastag, kissé túlzottan fényes. A fényes lakk erőteljesen kirajzolja a portré felszíni egyenetlenségeit, torzulásait és zavarja a kép élvezhetőségét.

21.
A portré átvételi állapota

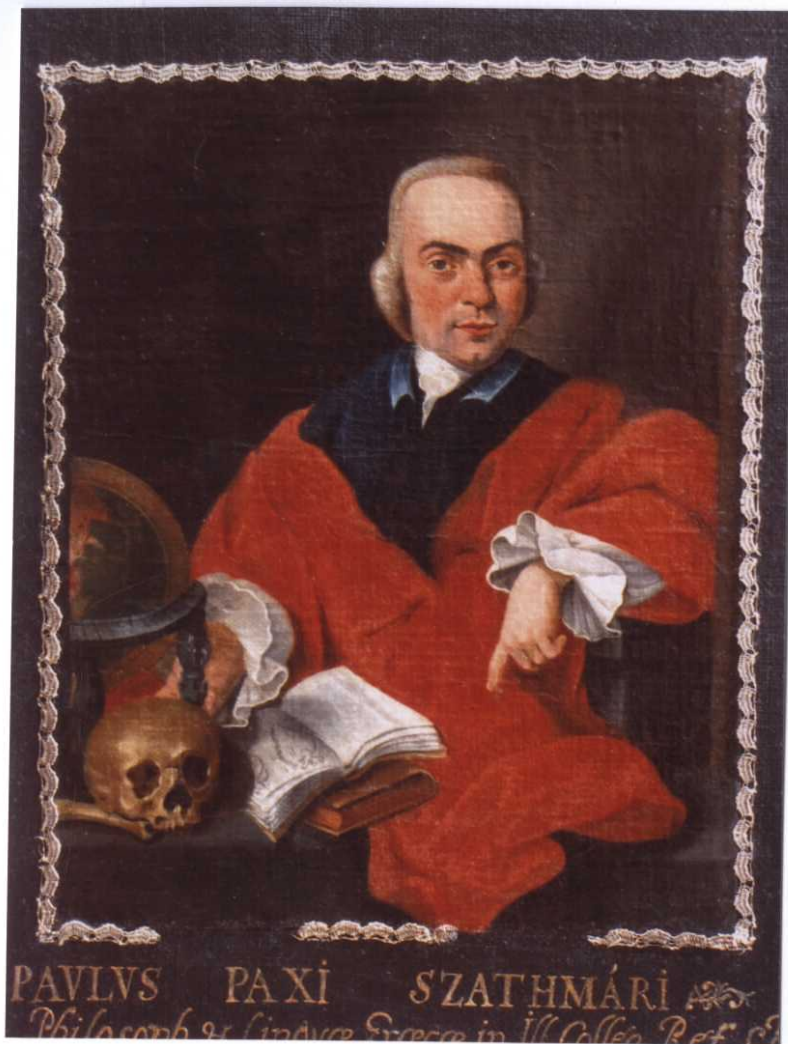
24.
A portré
A festéssel kiegészített
skófiomos csipke kerettel

- Retusálás Maimieri Restauro festékkel
- Az ezüst csipke visszarögzítéséhez BEVA-filmet készítettem japánpapírra, abból kis darabokat vágtam ki és vasaltam a csipke hátoldalára, majd az eredeti helyére a portré köré. A **csipke hiányait** eredeti elképzelésem alapján nem egészítettem volna ki, de a konzerválás utáni állapotában sokkal kontrasztosabbá vált az ezüst és a fekete megjelenése, a hiány ekkor már zavarta a kép élvezhetőségét. Ezért a hiányzó néhány centiméternyi csipkét rekonstrukciós festéssel pótoltam.

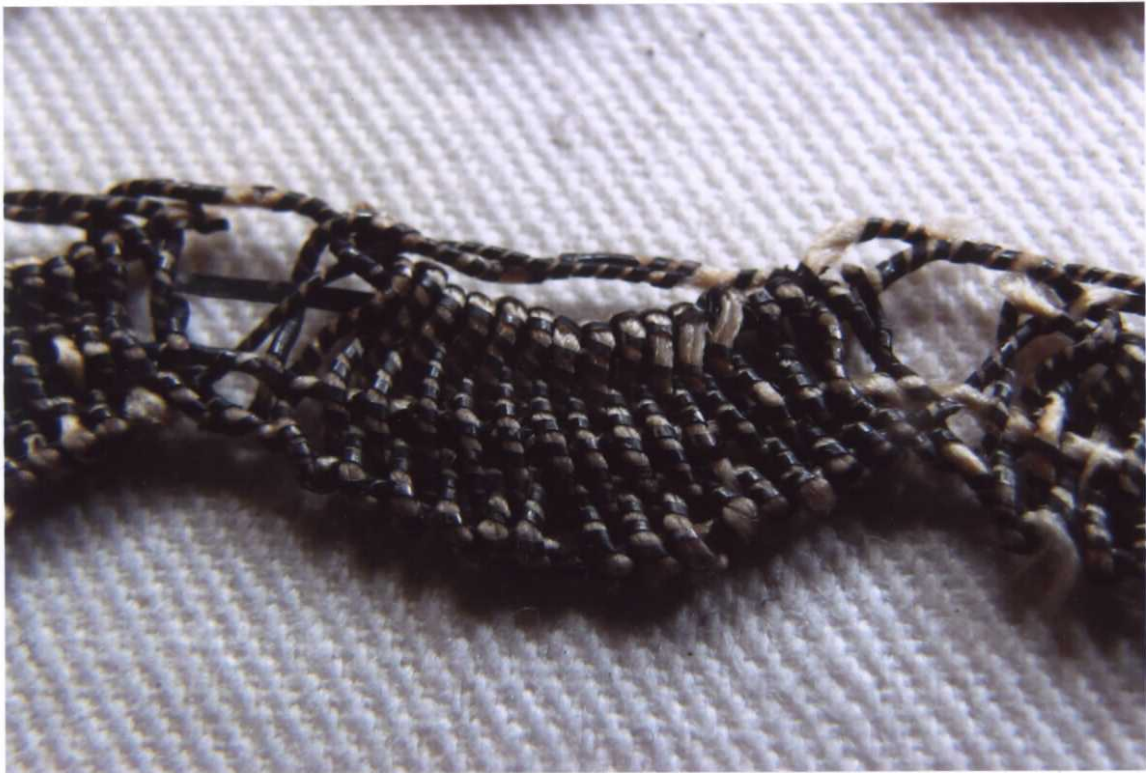
25. A horgolt skófiomos csipkéről készített makró fotó a tisztítás után.
Jól látszódik a selyemszálakra tekert ezüst lemezke.

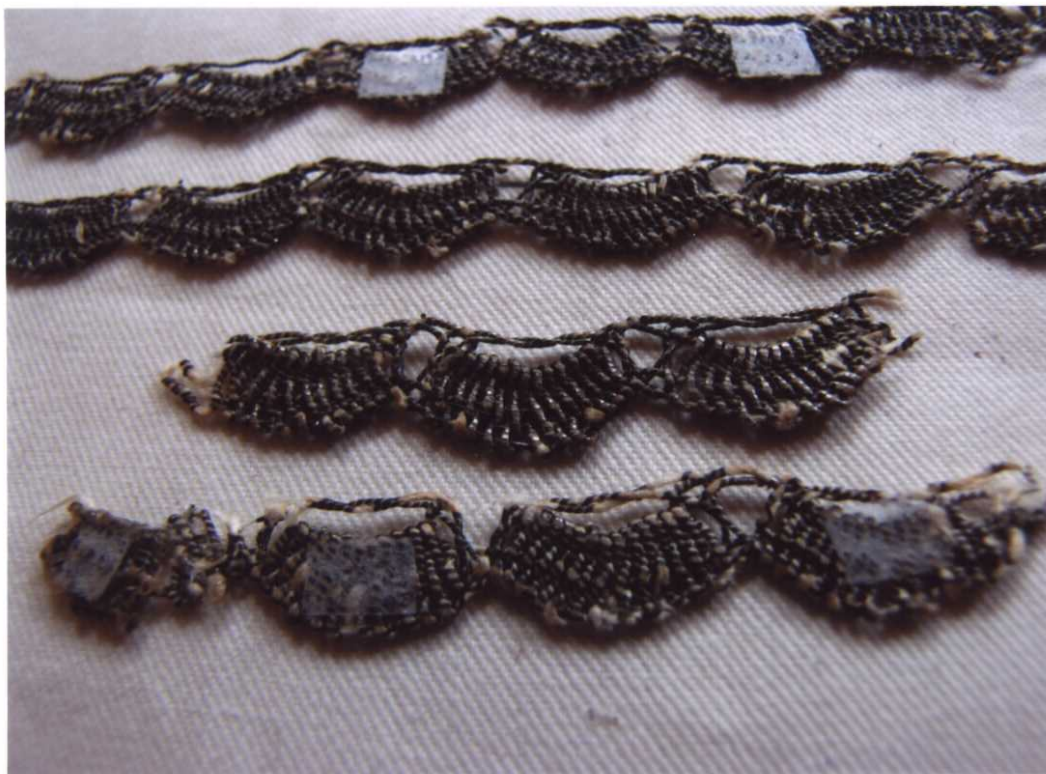
26. A kimosott és kivasalt csipke BEVA – filmmel előlkészítve a felragasztásra.

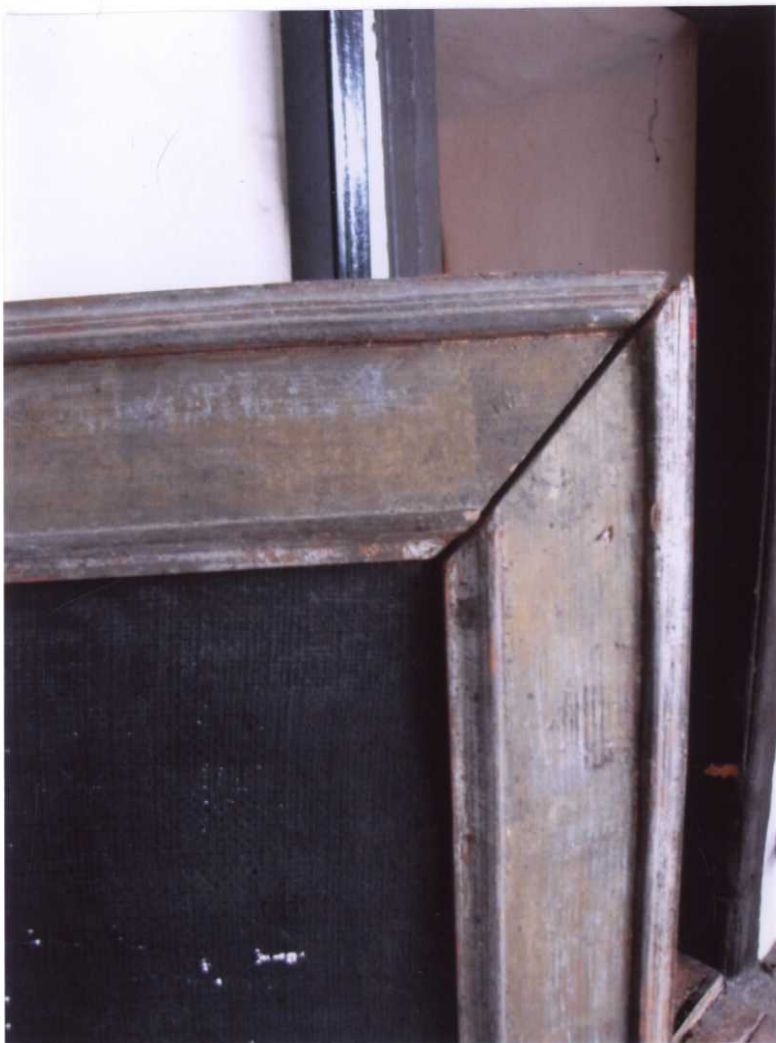
27.

A **díszkeret** egyszerű profilozású, fenyőfából készült, külső és belső keskeny profiljai ezüstözöttek. A középső sima lapot arany színű bronzporos festékkel látták el. A keret aránya a képhez képest kissé keskeny. Állapota megviselt. Széle több helyen sérült, hiányos. Sarkai szétnyíltak, a hátsó fenyőfából készült sarokerősítés ellenére. Valószínű, hogy későbbi, mint a festmény, inkább 19. századi lehet.

A régi, 19. századi díszkeret egyik sarka.

Belül magasabb profilú fenyő léckeret volt. Kívül-belül ezüstözött, belül bronzporozott felületekkel.

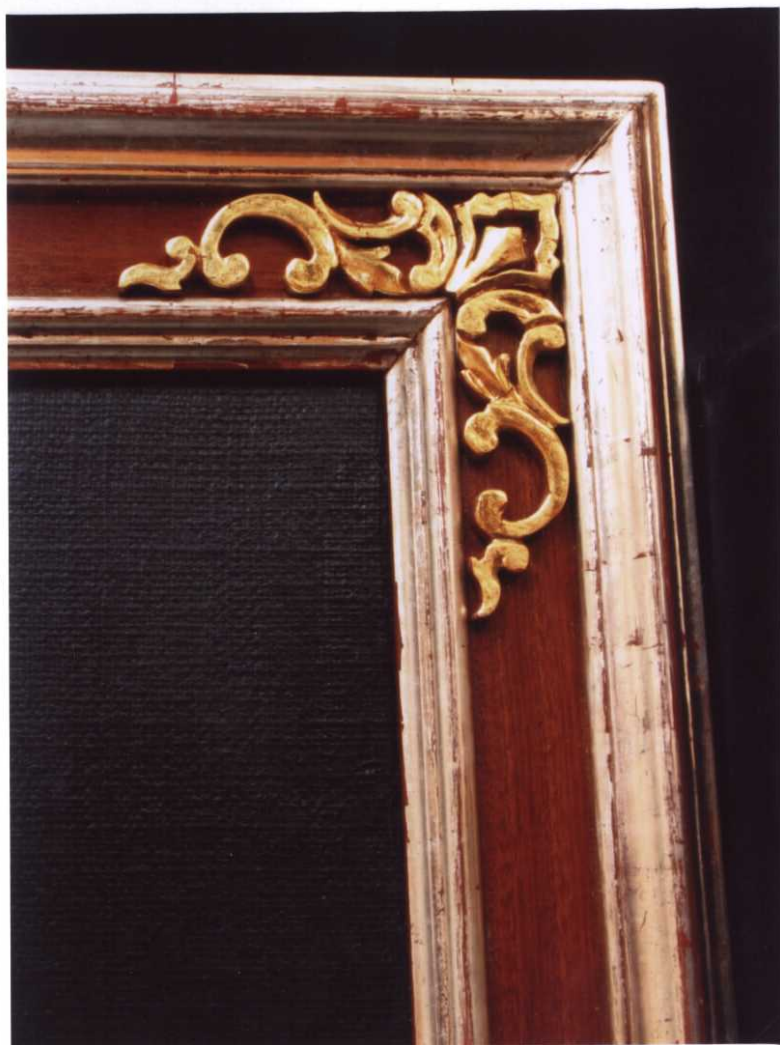
28.

Az újonnan készített díszkeret, aranyozott sarokmotívumokkal, ezüstözött profilokkal, mahagóni berakású lappal.

A 18. századi képhez illő, faragott és részben aranyozott, ezüstözött profilokkal határolt lapkeretet terveztünk, a díszkeretet **Dobesch Pál** faszobrász készítette el.
